Nylands vägdistrikt

Trafiksäkerhetsplanen för Lovisa - Strömfors

Oy Edita Ab
Helsingfors 2005

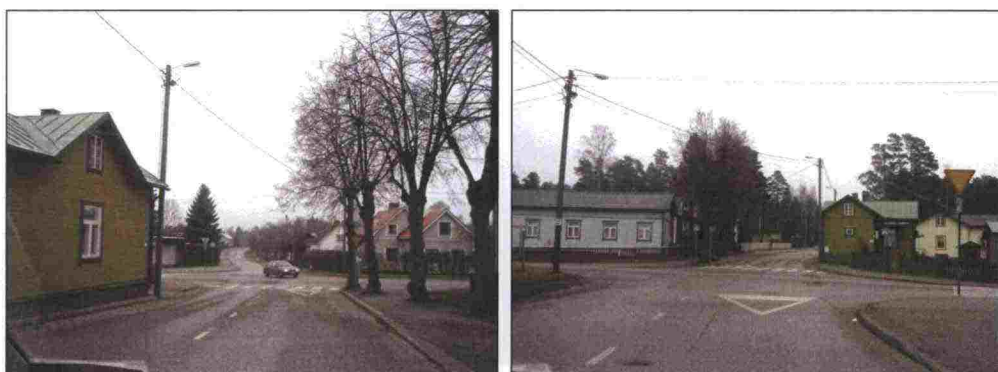
Bild 25. Antbyvägens – Västra Åsvägens – Räfsbyvägens anslutning från vardera ankomstriktningen.

Korsningen är farlig framförallt för fordonen som närmar sig korsningen längs Antbyvägen, från öster och väster. Det kan uppstå farliga situationer då bilarna ansluter till Västra Åsvägen förbi märken för väjningsplikt utan att p.g.a. den begränsade frisikten ordentligt iakttar trafiken på Västra Åsvägen.

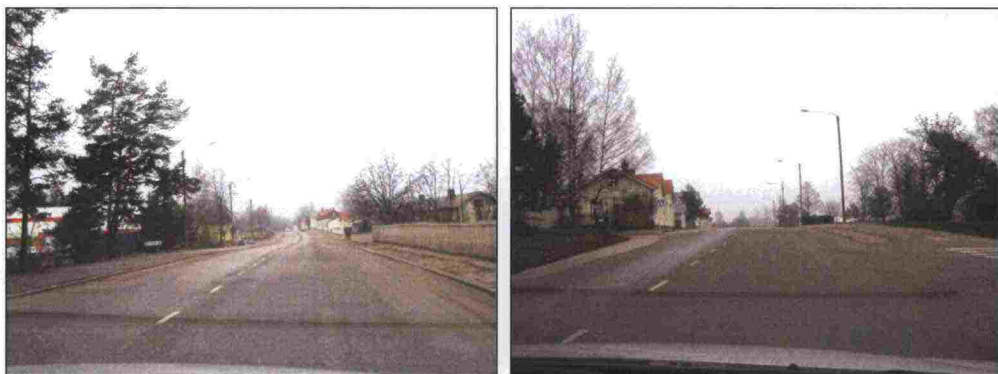
Bild 26. Borgågatan, där hastighetsbegränsningen är 40 km/h.

Borgågatan är stadens förra infartsväg och den har en mycket bred tvärsektion. I gatans östra ända finns det bosättning på bägge sidorna om gatan och hastighetsbegränsningen på avsnittet är 40 km/h. Gatumiljön stöder dock inte på något sätt hastighetsbegränsningen och körhastigheterna blir säkert lätt alltför höga. Det är därför farligt för GC-trafiken att korsa gatan.

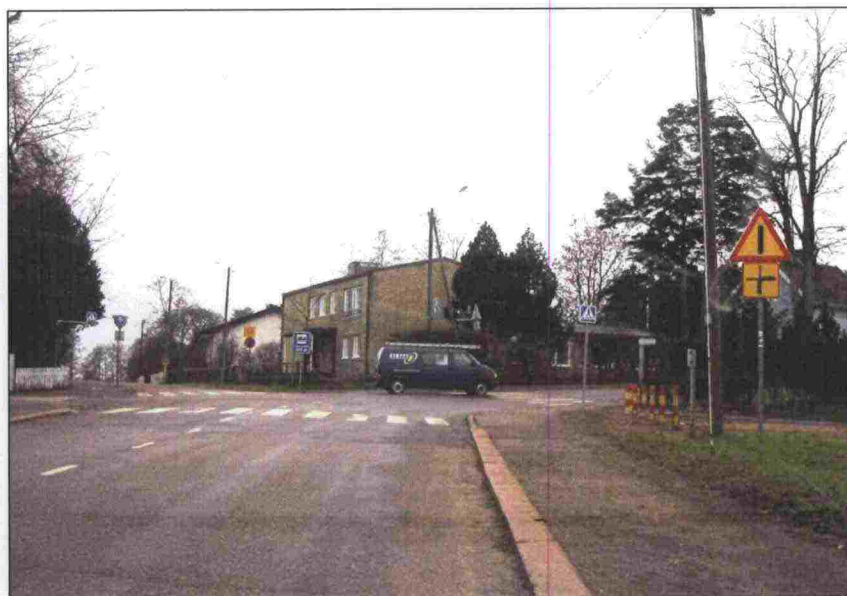
Bild 28. Strandvägens – Antbyvägens Skepparegatans anslutning sedd från centrum.

Speciellt vid anslutning från sidoriiktningarna uppstår det farliga situationer. Avsvängning från huvudriktningen är en exceptionell reglering, som kräver speciell uppmärksamhet av föraren. GC-trafiken måste iaktta trafik som kommer från fyra olika riktningar. Det kan uppstå farliga situationer om en riktning inte tillägnas tillräcklig uppmärksamhet.

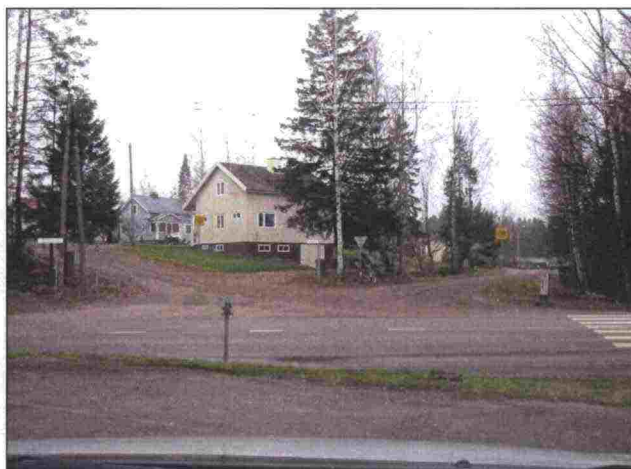
Bild 29. Valkomträskvägens – Braskvägens – Utterviksvägens anslutning från öster.

Korsningsområdet är en vidsträckt och en aning otydlig trevägskorsning, till vilken dessutom en gårdsanslutning har fogats. Utterviksvägen sluttar rätt så brant mot Valkomträskvägen och frisikten är dålig, framförallt då man kör från Utterviksvägen in på Valkomträskvägen. Det uppstår farliga situationer för fordonen som ansluter från Braskvägen och Utterviksvägen till Valkomträskvägen. Korsningens vidd och dess otydlighet förutsätter också speciell uppmärksamhet av fotgängare och cyklister.

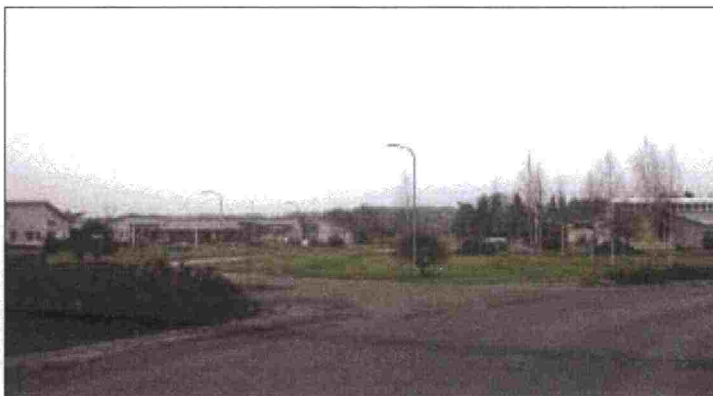
Bild 32. Tavastasvägens – Notkolavägens breda anslutningsområde.

Korsningsområdet är rätt så vidsträckt, speciellt då man kommer längs Notkalavägen. Den smidiga kurvan lockar till hög hastighet och medför farliga situationer för fordonen som kör in på Tavastasvägen och för GC-trafiken som kommer från Tavastasvägen. Korsningen har byggts avvikande från planen, enligt vilken Notkalavägen skulle byggas upphöjd med kantsten.

Korsningsområdet vid Tavastasvägen och Notkolavägen avsmalnas så att fordonen som ansluter till Tavastasvägen från Notkolavägen måste minska hastigheten ordentligt.

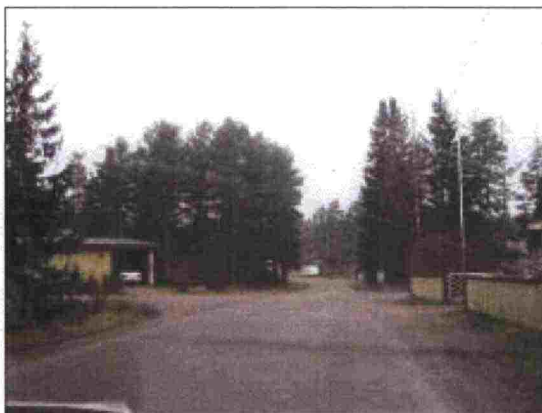
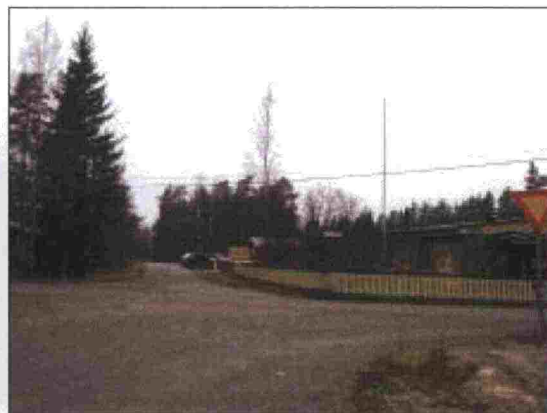
Bild 33. Tavastasvägens och Granvägens anslutning, sedd från vardera riktningen på Granvägen.

Frisikten är mycket dålig i korsningen, speciellt från Granvägen då man kör in på Tavastasvägen. Vegetationen stänger också frisikten på Envägen då man kör in på Tavastasvägen norrut. Granvägens linjesträckning är sned i förhållande till Tavastasvägen, vilket delvis föranleder problem, och ett staket vid en tomt begränsar frisikten mot Tavastasvägen.

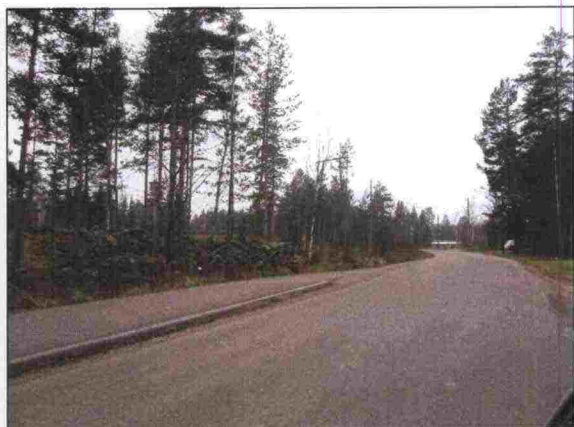
Bild 34. Tavastasvägens GC-led slutar.

GC-trafikleden slutar i dag söder om Taasiavägens korsning. Fotgängarna och cyklisterna måste använda körbanan.

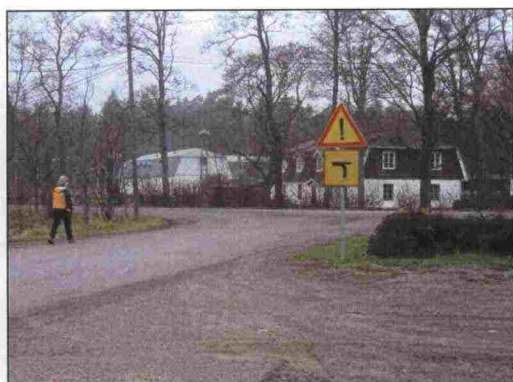
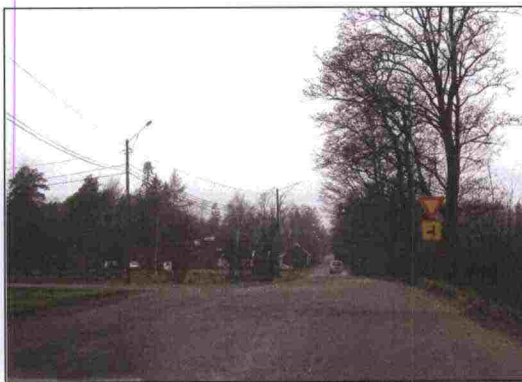
Bild 35. Bruksvägens – Parkalléns anslutning.

I anslutningen är trafikens huvudriktning i dag från Parkallén till Bruksvägen mot nordost och Bruksvägen har trafikmärke för väjningsplikt i riktningen från fabriken. Korsningens utformning stöder dock inte en denna lösning, utan Bruksvägen verkar vara huvudriktningen. Farliga situationer uppstår då de som kommer från fabriksområdet inte beaktar sin väjningsplikt och då de som kör från Parkallén in på Bruksvägen inte är beredda att väja för de bilister som kör in på vägen utan att beakta trafikmärket som anger väjningsplikt.

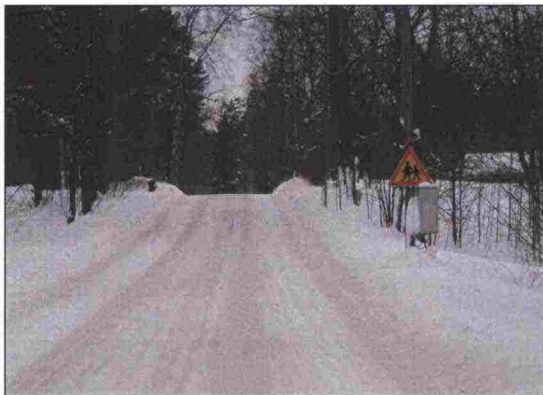
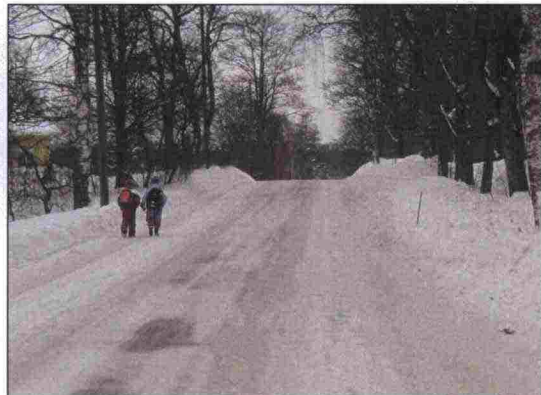
Bild 36. Dåliga frisiktsförhållanden på Parkallén.

Det färdas många fotgängare och cyklister längs Parkallén, men det finns ingen separat GC-trafikled. Vägen är smal och dess profillinje är småskalig, backig. Vid Bruksbacken utgör speciellt frsikten ett problem. Körhastigheterna på vägen är högre än vad hastighetsbegränsningen 40 km/h förutsätter. Det uppstår farliga situationer och framförallt fotgängarna och cyklisterna känner sig otrygga.

På Parkallén byggs det skyddsvägar med trafikrefuger åtminstone i Skolvägens korsning och vid sportplanen. Eftersom det p.g.a. skolelever och dålig sikt är skäl att köra sakta längs Parkallén bör en trafikrefug också byggas i Björkullavägens korsning. I trafikrefugerna vid Björkullavägen och sportplanen kan det planteras träd eller placeras belysningsstolpar, varvid refugerna också skulle fungera som portkonstruktioner och element som minskar körhastig-

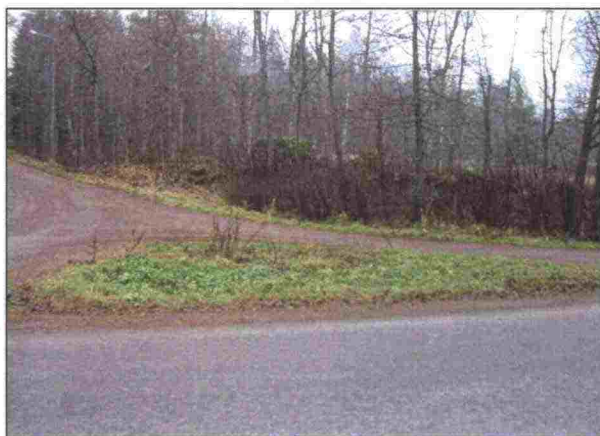
Bild 37. Bruksvägens och Norrahagavägens anslutning.

Korsningsregleringarna är otydliga på Norrahagavägen då man kommer ansluter till Bruksvägen. Anslutningen har skilda förgreningar västerut och österut från Norrahagavägen till Bruksvägen, men där finns ingen egentlig trafikrefug. Det uppstår farliga situationer om fordonstrafiken i anslutningen samtidigt svänger i motsatta riktningar.

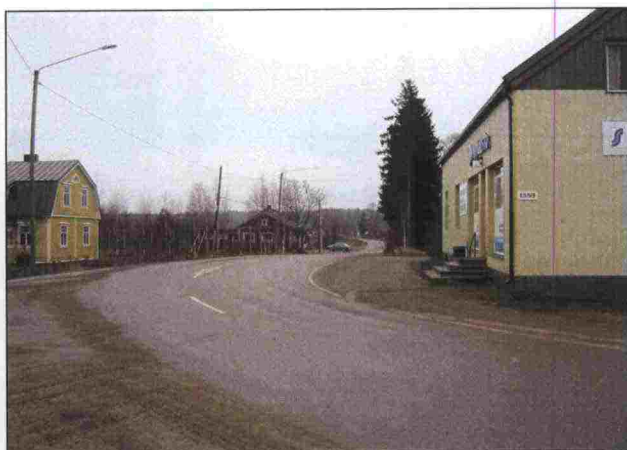
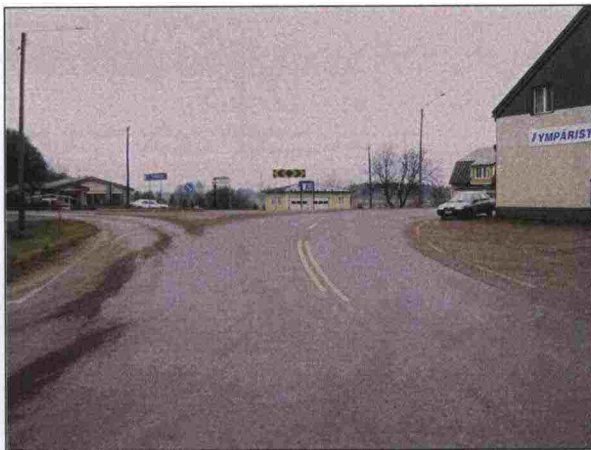
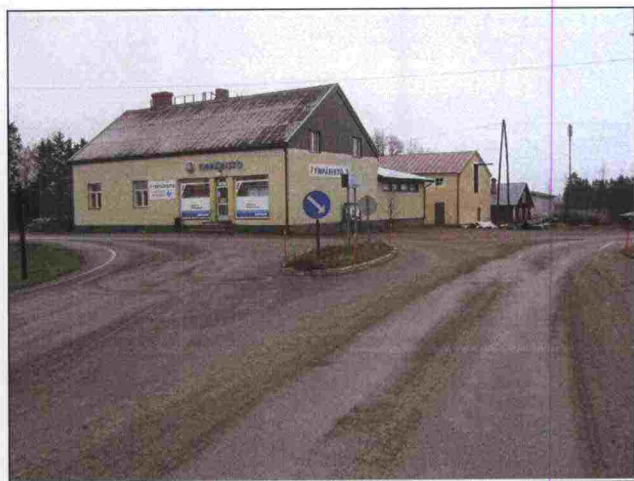
Bild 38. Elimäkvägens – Svenskbyvägens – Turkkilavägens anslutning från olika riktningar.

Frisikten i korsningen är dålig i butiken Ympäristös hörn. Korsningen är dessutom rätt så vidsträckt och gränsen mellan butiksgården och allmän väg är otydlig. Det uppstår farliga situationer då man kör i Elimäkvägens och Svenskbyvägens riktning. Dessutom är Turkkilavägens väjningsplikt inte tillräckligt tydlig. Väganslutningen till Gulf-baren är också för vidsträckt och lockar till för hög hastighet vid uppkörning på vägen.

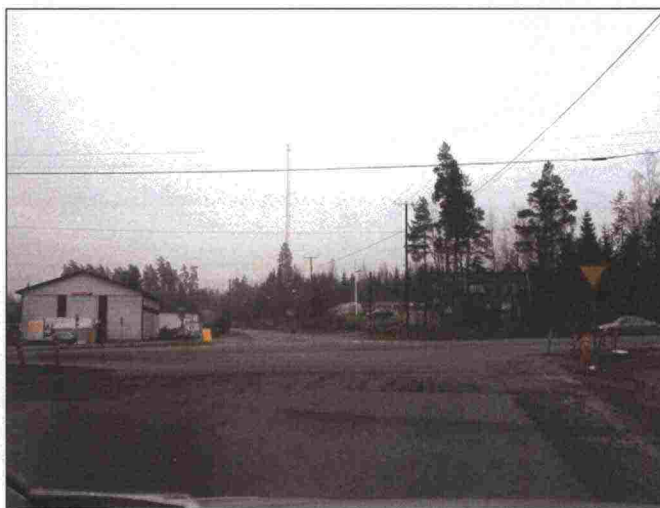
Bild 39. Den breda och odifferentierade anslutningen till Viborgsvägen.

Korsningen är mycket vidsträckt och odifferentierad i de riktningar som ansluter till riksvägen. Alltför lätta och fria körlinjer kan locka till att ansluta från sidovägen i ett fordonsmellanrum på riksvägen som är farligt kort. Den alltför smidiga anslutningen från sidovägen föranleder också farliga situationer för GC-trafiken på riksvägen.

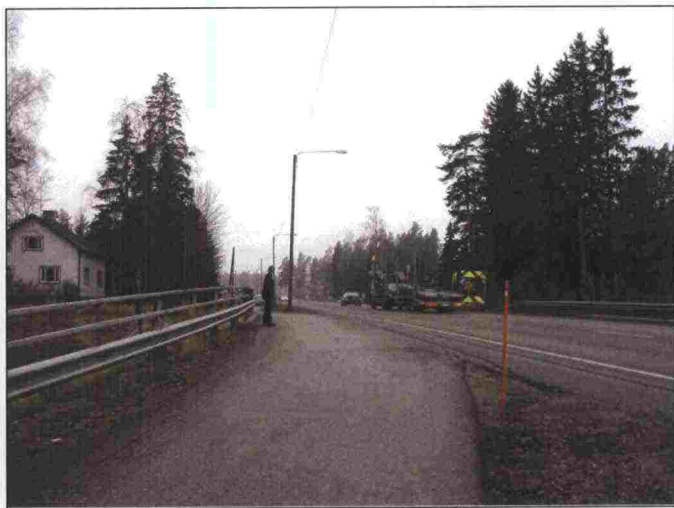
Bild 40. GC-leden på den smala bron över Tessjö ån.

Bron är rätt så smal och GC-trafikleden har därför dragits alldeles fast i körbanan. Eftersom trafiken är livlig på riksvägen, och där det framförallt kör mycket tung trafik, känner sig fotgängarna och cyklisterna otrygga. Det känns obehagligt på bron då fordonen passerar nära och föranleder luftströmmar.

GC-leden på GC-underfartsbron i Tessjö avskiljs från körbanan med ett räcke, dock så att underhållsmaskinerna ryms på GC-leden.

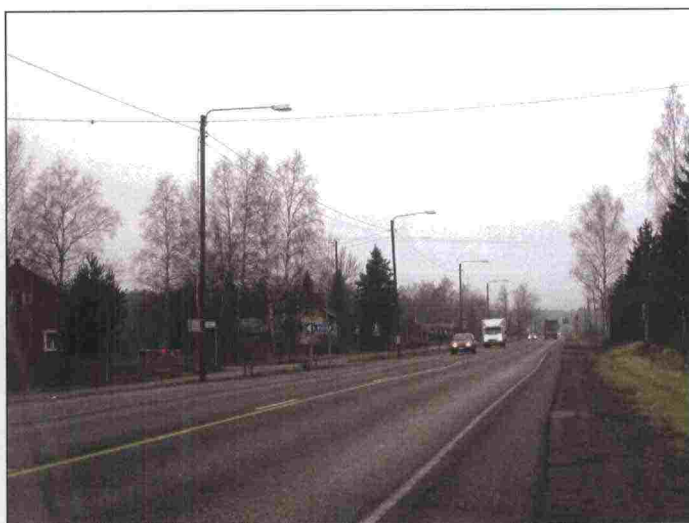
Bild 41. Kullavägens anslutning.

I anslutningen finns det väjningsutrymme på riksvägen då man kommer från Lovisahållet, men inget då man närmar sig anslutningen österifrån. Det är svårt att göra vänstersväng från riksvägen eftersom den mötande trafiken är stor, och då det avsvängande fordonet måste stanna och invänta avsvängningsmöjlighet, är också trafiken som kör i samma riktning tvungen att stanna. Ifall den upphinnande trafiken håller en hög hastighet och trafikmängden är stor finns det risk för att det sker påkörningar bakifrån eller att det svängande fordonet träffas av en mötande bil i sidan.

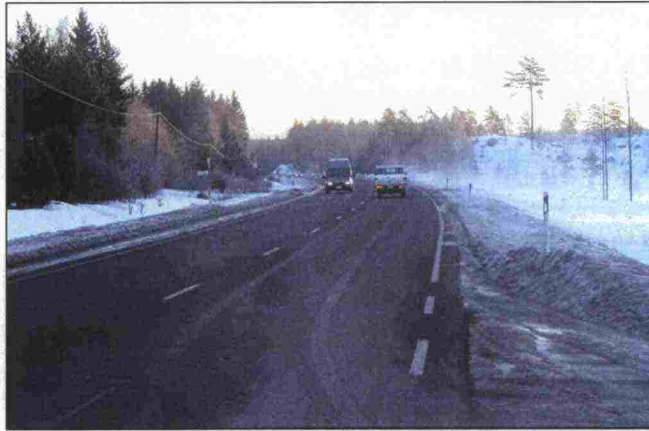
Bild 42. En bil som stannat på riksväg 7 för att svänga till vänster in på Särkjärvivägen.

Badstranden vid Särkjärvi används sommartid flitigt. Särkjärvivägens anslutning till riksvägen är besvärlig speciellt för trafiken på riksväg 7 som svänger till vänster och frsikten i anslutningen är också ett problem. Det uppstår farliga situationer då man skall svänga över riksvägen. Man är tvungen att invänta ett tryggt fordonsavstånd i den mötande trafiken och de bilar som kommer bakifrån måste också vänta, eftersom det inte finns utrymme att passera.
